*“Gestión del Riesgo de Desastres en el Sector de Agua y Saneamiento:
EPS Pisco”*

Línea de Base de Condiciones de Vulnerabilidad y Capacidades para la Gestión de Riesgos de Desastres EPS EMAPISCO

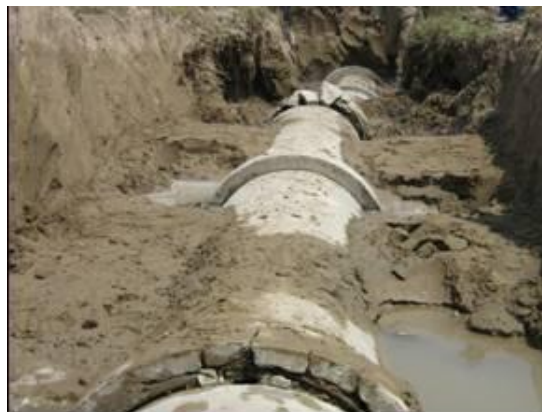
En el tramo entre el sector Cuchilla Vieja y el Reservorio Apoyado N° 3, cuyas tuberías son de Concreto Simple Normalizado de 600 milímetros de diámetro, se produjeron 4 roturas de las tuberías y fugas de agua. Los puntos críticos fueron las uniones entre tuberías, a

pesar de ser del tipo flexible con anillo de jebe. Los efectos fueron: pérdida del 70% de las aguas captadas en las Galerías de Filtración, grandes inundaciones y destrucción de cultivos agrícolas alrededor de los puntos de falla de las tuberías.

Los daños han sido reparados provisionalmente en el sentido de rehabilitar el funcionamiento de las tuberías. Sin embargo, en la actualidad hay por lo menos tres puntos de fuga de agua menor. En el año 2010 ha iniciado la ejecución del proyecto de 19 KM de nueva línea de conducción en el tramo Cuchilla Vieja hasta el Reservorio Apoyado N° 2, con financiamiento del Ministerio de Vivienda, Construcción y Saneamiento, por un monto aproximado de 22 millones de nuevos soles.

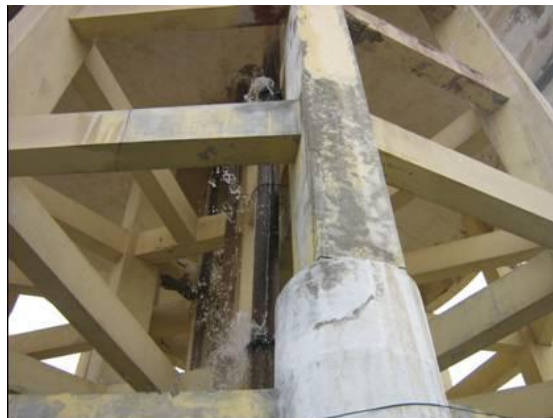
Con el sismo presentó varias fallas estructurales (múltiples agrietamientos) en las vigas interiores de la torre de soporte. La unión entre la tubería de salida de agua y el fondo del tanque sufrió una rotura y fuga de agua. La misma tubería de salida de agua, que es de fierro, sufrió innumerables roturas y fugas de agua. El equipo de cloración de agua colapsó completamente.

Este reservorio no se encuentra en servicio como medida de precaución frente a un colapso total de la estructura. Después de una evaluación más concienzuda la Empresa ha determinado la demolición del reservorio. Ahora permanece vacío.

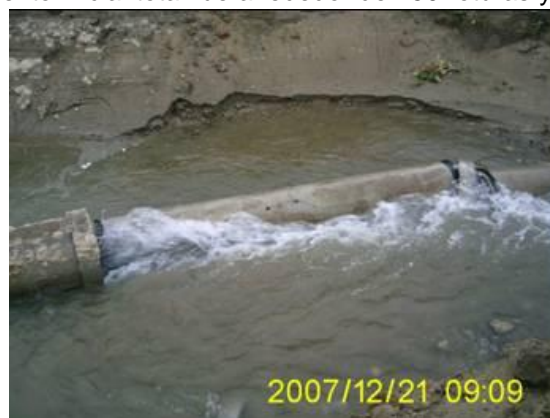
Como resultado de los serios daños sufridos las Redes de Distribución de Agua de las ciudades de Pisco y San Andrés dejaron de operar. El recuento inicial total fue alrededor de 150 roturas y fugas de agua encontradas en las tuberías primarias y secundarias inspeccionadas. Los daños fueron reparados paulatinamente y de manera provisional, según se iban identificando, con apoyo de la Empresa de Abastecimiento de Agua de Lima (SEDAPAL). Un evaluación de daños más concienzuda, con apoyo de la empresa privada CESEL, determinó que se requieren renovar 19 Km de tuberías de las redes, que implica un monto de inversión de alrededor de 10 millones de nuevos soles.

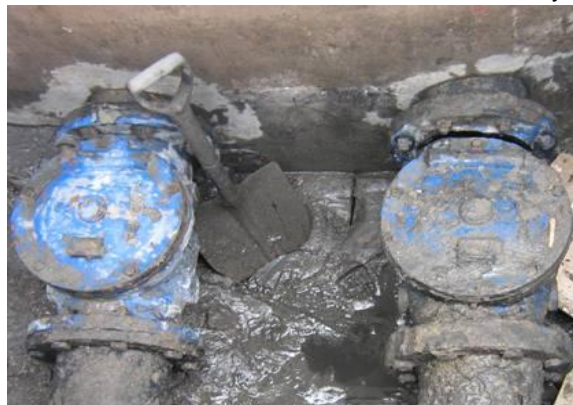
Colapso de la cámara de bombeo de Leticia

Debido a la emergencia, la empresa optó por evacuar las aguas residuales directamente hacia el mar, hasta que la cámara de bombeo fue reparada con el apoyo de la Empresa de Abastecimiento de Agua de Lima (SEDAPAL). Debido al maremoto, el agua del mar inundó toda la estación de bombeo y se introdujo en las tuberías y equipos hidráulicos.
