*“Gestión del Riesgo de Desastres en el Sector de Agua y Saneamiento:
EPS Pisco”*

Línea de Base de Condiciones de Vulnerabilidad y Capacidades para la Gestión de Riesgos de Desastres EPS EMAPISCO

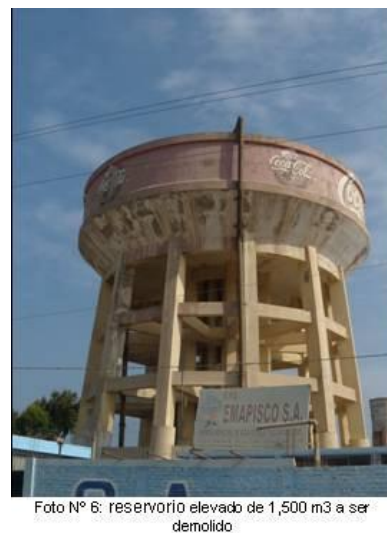
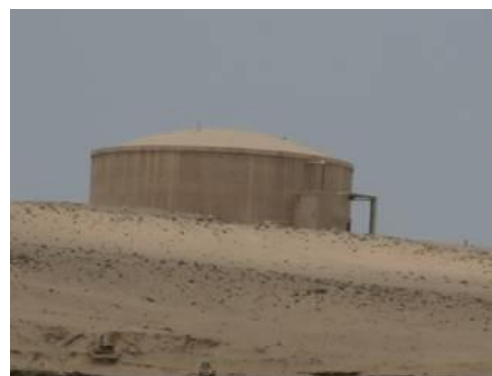
El Reservorio apoyado No. 02 (RA-2), ubicado en el cerro Alto La Luna, con un volumen total de 4,200m³ construido en el año 1,981⁹. Recibe las aguas producidas por la Galería de Filtración Cabeza de Toro desde el año 2000, antes recibía las aguas de la Galería de Filtración de Ocas y abastece a Pisco y San Andrés, cuenta además con caseta de cloración equipada con un sistema de inyección al vacío del gas cloro directamente a la tubería de agua. Estructuralmente se encuentra en buen estado de conservación

El reservorio Apoyado N° 2 no presentó fallas estructurales. La tubería de ingreso de agua, de fierro, en la zona cercana al muro del tanque, sufrió dos roturas. El equipo de cloración de agua colapsó completamente.

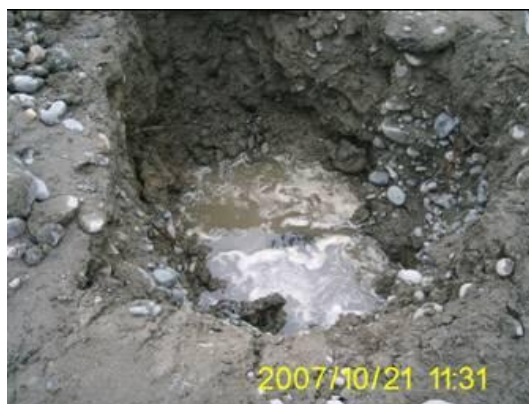
Las conexiones domiciliarias de Agua Potable están unidas a las tuberías de las redes de distribución de agua potable y son afectadas de manera indirecta en la misma medida. El punto crítico es la unión entre la conexión domiciliaria y la tubería de la red de distribución de agua, particularmente cuando el material es Asbesto – Cemento, de manera que el daño a las redes de distribución y las acciones de reparación pueden extenderse hasta el ámbito de las conexiones domiciliarias.
